# 高耐候性塗装システム 標準塗装工程

# 促進耐候性試験データ

# 屋外暴露試験データ

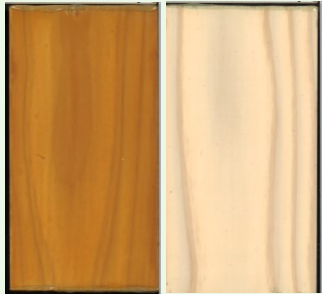
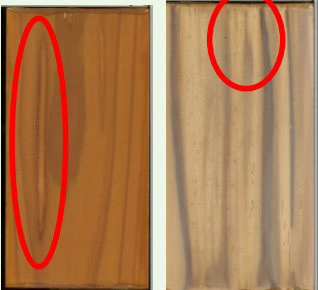
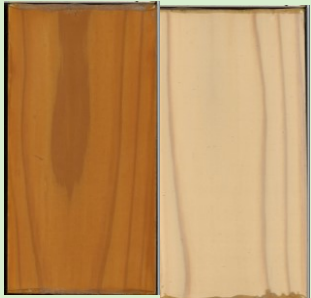
試験条件：キセノンウェザーメーター JISK5600 7-7 キセノンランプ法に準拠

基材：杉辺材 高耐候性仕様<パイン、ホホワイト>(弊社) と A社 100g/m2×2回塗り の比較

| 着色仕上げ | | | | | |
|---|---|--|---|---|---|
| 試験前 | | | | 3000時間 | <br>色抜けあり |
| 1800時間 | | | <br>色抜けあり<br>フレ | 3500時間 | <br>色抜けあり |
| 2500時間 | | | <br>色抜けあり<br>フレ | 4000時間 | <br>色抜けあり<br>全体的に濃色化 |

2500時間まで異常なし
